# Unter Druck dauerhaft stark

Nach umfangreichen Werkstoffforschungen und Analyseverfahren hat SKF eine neue Kolbendichtung auf den Markt gebracht. Sie ist extrem leistungsstark – stärker als konventionelle Lösungen.

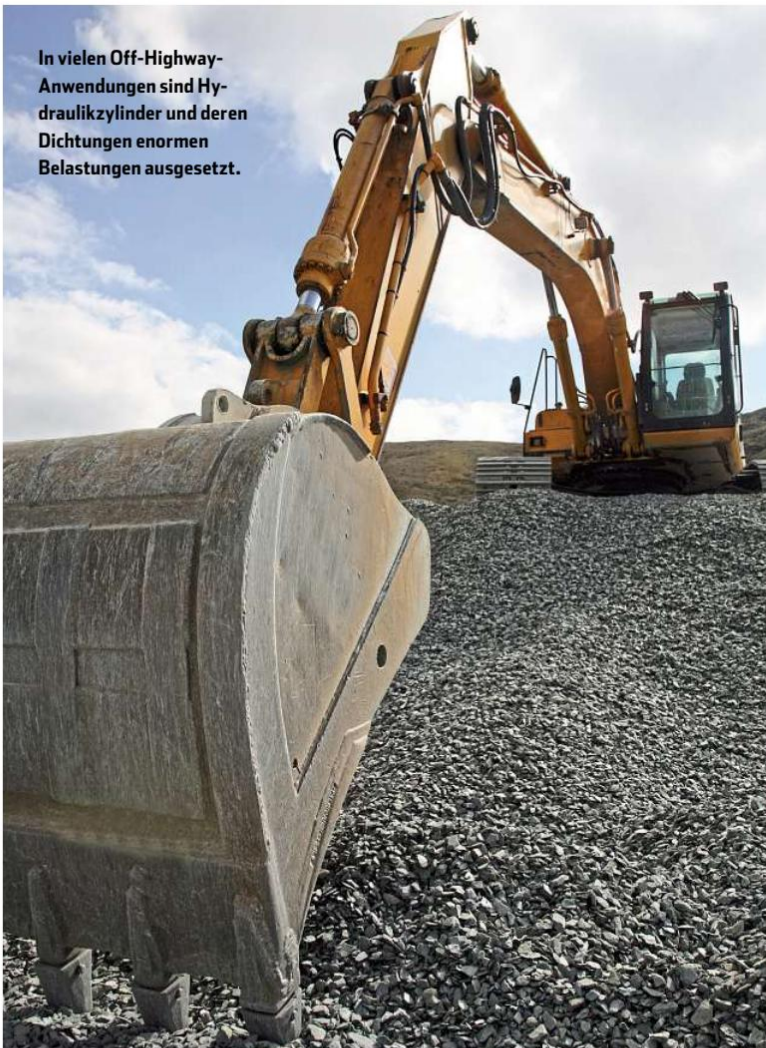
In vielen Off-Highway-Anwendungen sind Hydraulikzylinder und deren Dichtungen enormen Belastungen ausgesetzt.
